Neva POLOŠKI
Jelena DUH

Hrvatski restauratorski zavod, Zagreb

KONZERVATORSKO - RESTAURATORSKI RADOVI NA ZIDNOJ SLICI IZ CIKLUSA MUČENIŠTVA SV. KUZME I DAMJANA U ŽUPNOJ CRKVI U KUZMNCU

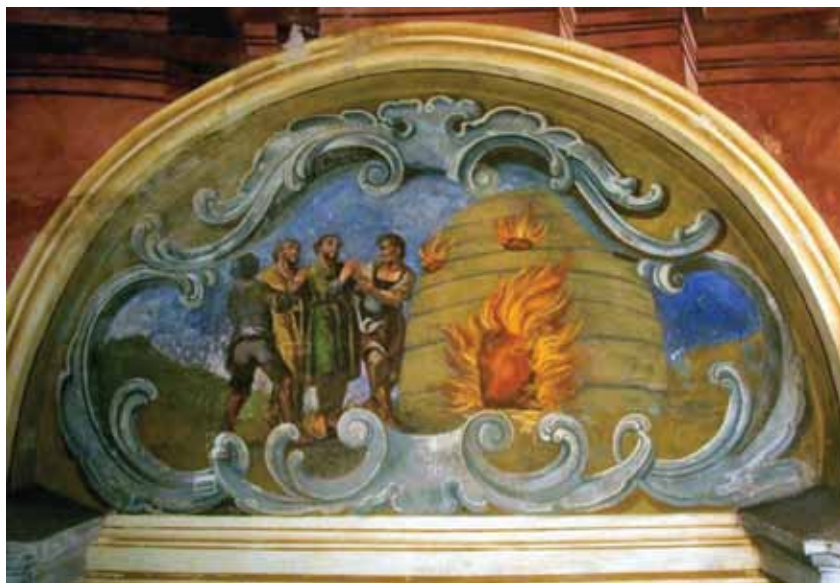
Slika 1. Zidna slika u luneti sjevernog zida pod četvrtim travejem, zatečeno stanje.

na prekrivena je tankim slojem nataložene prašine i prljavštine. Mjestimice su vidljivi tragovi curenja boje što je vjerojatno posljedica preslikavanja podgleda iznad nje. U lijevom gornjem uglu slike nalazi se tanki bjelkasti sloj skrame koja smanjuje čitljivost sadržaja. Također su vidljive promjene u tonalitету slikanog sloja u obliku mrlja, a nastale uslijed djelovanja mikroorganizama. Opseg tih utjecaja postao je jasniji tek nakon uklanjanja preslika. Pritom je ustanovljeno još nekoliko karakterističnih oštećenja koja pri prvom uviđaju nisu bila uočljiva.

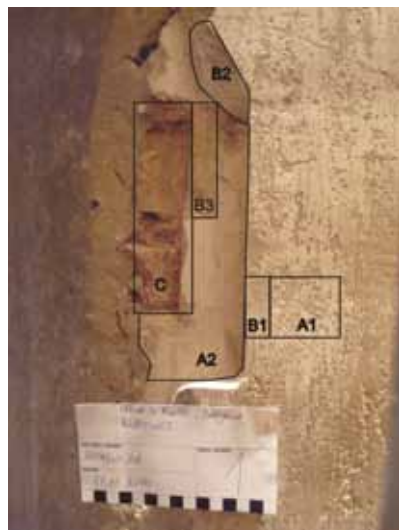
Otvaranjem stratigrafske sonde na zapadnome zidu i uz laboratorijske analize žbukanih slojeva istraženi su i prikazani slojevi naliča i oslika, slojevi žbuka te nosilac (sl. 2.). Počevši od posljednjeg nanesenog sloja, najprije se pojavljuje bijeli vapneni nalič¹⁷ (na slici 2. prikazan kao A1). On je položen na svjetlosivu žbuku (nanesenu u sloju debljine oko 2 cm) sastavljenu od vapna, sitnog sivog pijeska i krupnijeg pijeska različite boje i granulacije. Po zaobljenosti zrnaca agregata, za pretpostaviti je da se radi o riječnom pijesku (prikazana kao B1). Ovaj sloj prepoznat je kao barokni *intonaco*. Barokni *arriccio* (prikazana kao B2) iste je boje i istog sastava kao *intonaco*, no nešto krupnijeg granulata agregata i nanesen u debljem sloju (2,5-3 cm). Žbukani sloj pronađen ispod baroknog *arriccio* jest onaj, gore spominjan, kasnosrednjovjekovni sloj (prikazana kao B3). Na njega je nanesen vapneni nalič (prikazan kao A2). Riječ je o svijetlosmeđoj žbuci sa-

Slika 2. Stratigrafska sonda.

stavljenom od vapna, sitnog svijetlosmeđeg pijeska i kamenog drobljenca različite granulacije i boje. Nanesena je u neujednačenom sloju debljine do 5 cm. Kao posljednji sloj, sonda prikazuje nosilac od opeke koja je vezana svijetlosmeđom vapnenom žbukom (prikazan kao C).

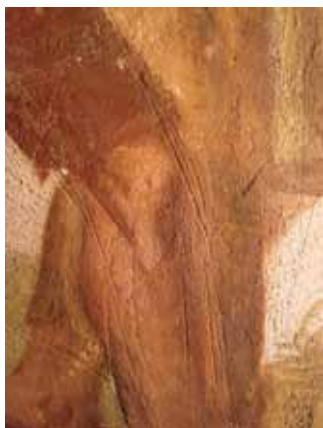
Slika 5. Urezani pripremni crtež.

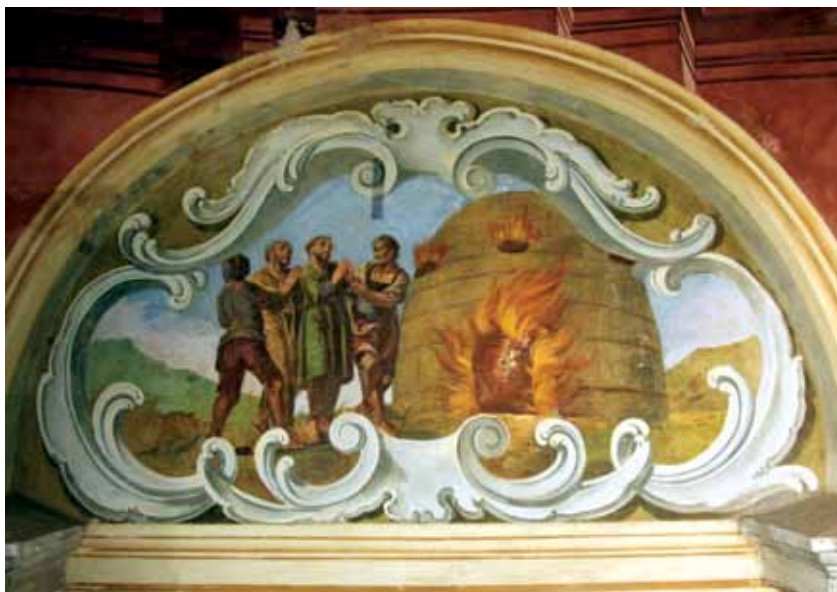
Slika 6. Zidna slika nakon čišćenja.

Veći dio slike očišćen je otopinom etanola u destiliranoj vodi u omjeru 1:1 pomoću prirodne morske spužve (sl. 6.). Tako čišćeni dijelovi naknadno su dočišćavani *Wishab* spužvicom i gumicom za brisanje. Veći oprez pri čišćenju iziskivala je zona oko najvećeg otvora na ognju, što zbog najveće oštećenosti izvornog oslika pod preslikom, što zbog činjenice da je u izvornoj smeđoj boji oslabilo vezivo pa je stoga lako brisiva. Metoda uklanjanja preslika kao i lakoća kojom se uklanjao upućuju na vrlo malu količinu vapna (vapnena voda) kao najizglednijeg veziva za pigmente u presliku. Laboratorijske analize potvrdile su ovu pretpostavku.

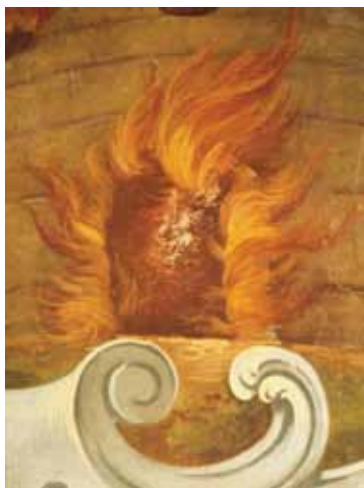
Slika 7. Detalj ognja nakon čišćenja.

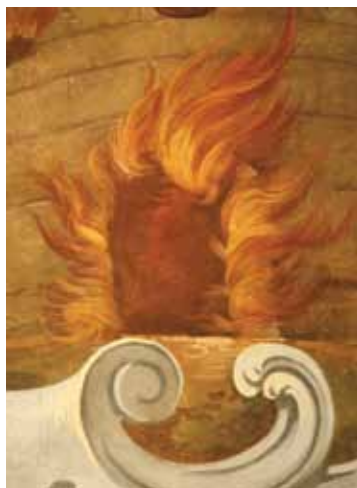
Slika 8. Detalj ognja nakon reintegracije oštećenja u slikanom sloju.

Manja oštećenja reintegrirana su lazurama, tonom svjetlijim od okolnog izvornog oslika. Za reintegraciju područja izbljedjelog slikanog sloja primijenjen je *tratteggio*, ali bez podlaganja, dok su najveća oštećenja reintegrirana *tratteggiom* koji je prethodno podložen lazuram lokalnoga tona. Izbor metode reintegracije ovisio je o veličini i rasprostranjenosti *lacuna* te o sadržaju nedostajućeg oslika. *Tratteggio* kao metoda reintegracije izabran je radi sličnosti s karakterističnim potezom pastoznog nanosa boje. Praćenjem smjera izvornog autorovog poteza kista te naslikanih oblika postignuta je optimalna uklopljenost, a da se intervencija iz blizine lako razlikuje od izvornog oslika (sl. 7. i 8.). Pri reintegraciji nisu zapunjavana sva mjesta na kojima nedostaje slikani sloj, već se pokušalo minimalnom intervencijom postići dojam cjelovitosti, a time i lakša čitljivost.

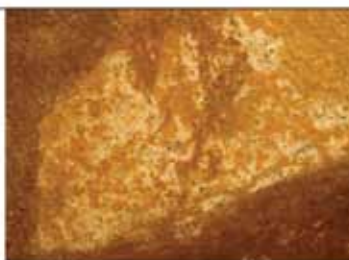
Nedostajući/otpao slikani sloj (E4)

Slikani sloj je otpao u manjim površinama ravnomjerno po cijeloj površini slike. Pigmenti koji su bili više podložni opadanju su oker, smeđa i svijetli tonovi koji su naneseni u predbečelom sloju i sadrže previše vapna. Uzrok tome je smanjena kohezija vjerojatno zbog slikanja na već suhu žbuku.

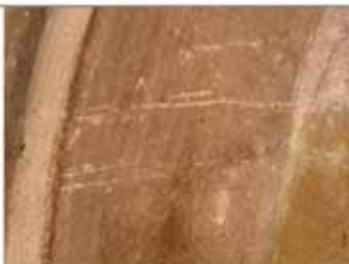
Ogrebotine (B5)

Na slici je vidljiv određen broj tankih ogrebotina. Izvedene su ostrim tankim predmetom. U dijelu slike koja se ne nalazi nad prostorom pjevališta, moguće da su uzrokovane povlačenjem predmeta poput ljestvi po zidu.
